# SILKY HAYAUCHI STOKZAGEN

## A. Gebruiksaanwijzing onderste sikkel van Hayauchi zaagblad

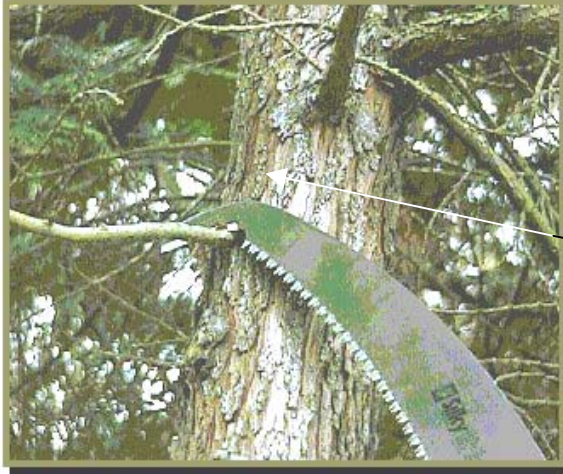
1. Ruk met de bovenste sikkel geen lootwerk af. Het Hayauchi zaagblad is niet berekend op slagkrachten. Verkeerd gebruik leidt tot breuk van het zaagblad.

***Bovenste sikkel***

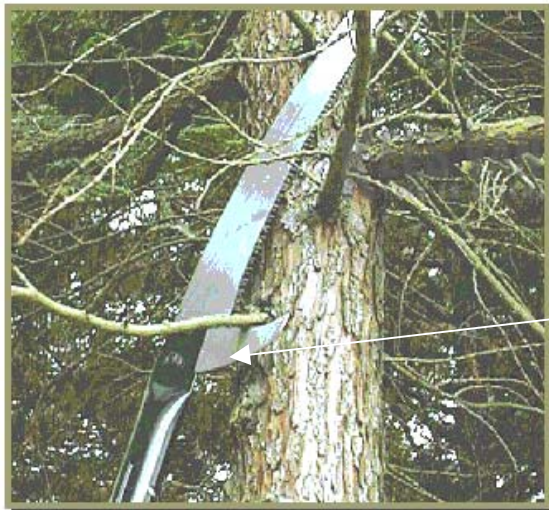
2. Ruk met de onderste sikkel geen lootwerk af. Het Hayauchi zaagblad is niet berekend op slagkrachten. Verkeerd gebruik leidt tot breuk van het zaagblad.

***Onderste sikkel***

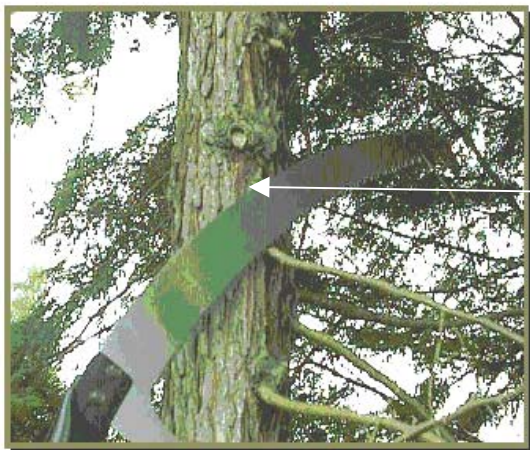
3. Probeer altijd te zagen, zelfs lootwerk.

***Zaagblad***

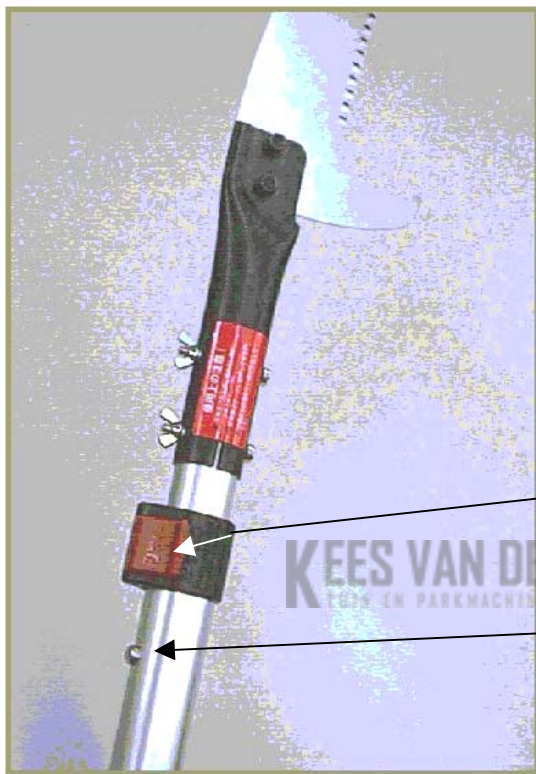
1. Let erop dat na het uitschuiven van de buizen, wanneer u een lengte heeft ingesteld, alle drukknopen uit de buizen komen.
2. Sluit de vergrendeling.

**Vergrendeling**  
(voorkomt zijdelings speling op de buizen)

**Drukknop**  
(regelt de lengte-instelling)

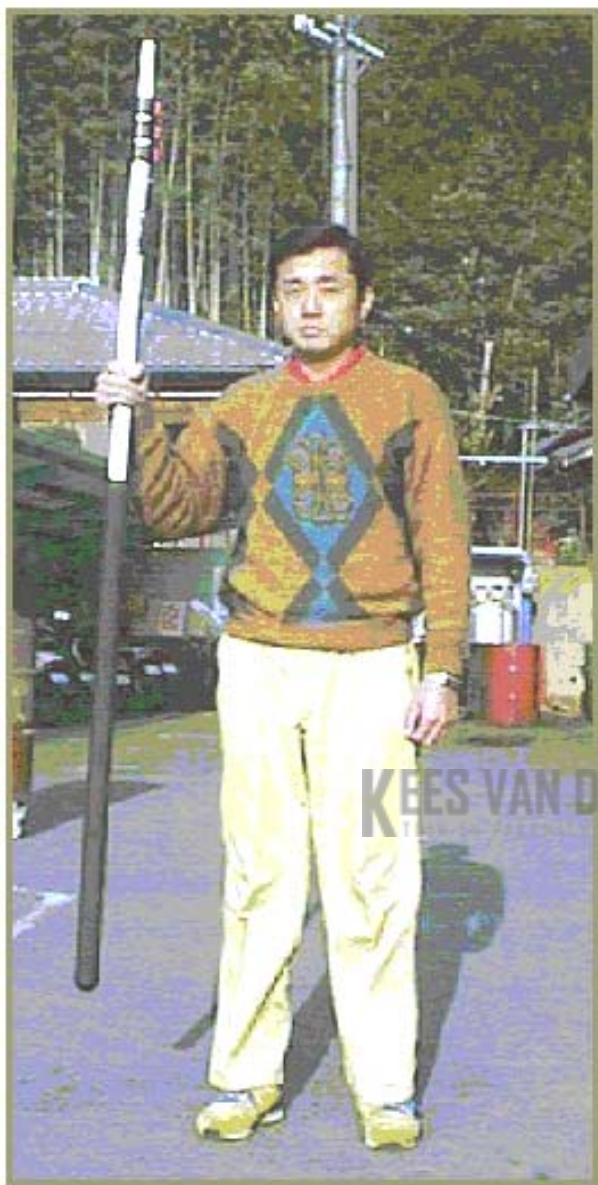
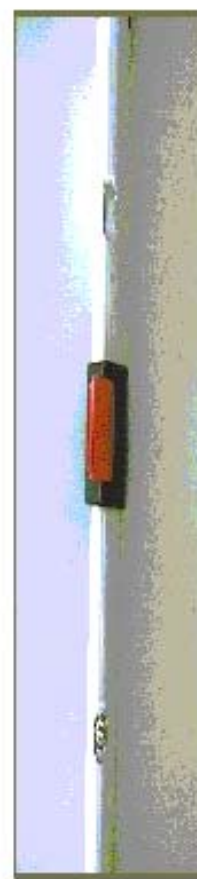
***De drukknopgaten zullen uitslijten.***

Laat de stokzaag niet rechtstandig op de grond vallen. De slagkracht zal schade veroorzaken, de buis zal breken en de drukknopgaten zullen uitslijten.

Breuk na rechtstandige val op de grond of na slaan op ander voorwerp.

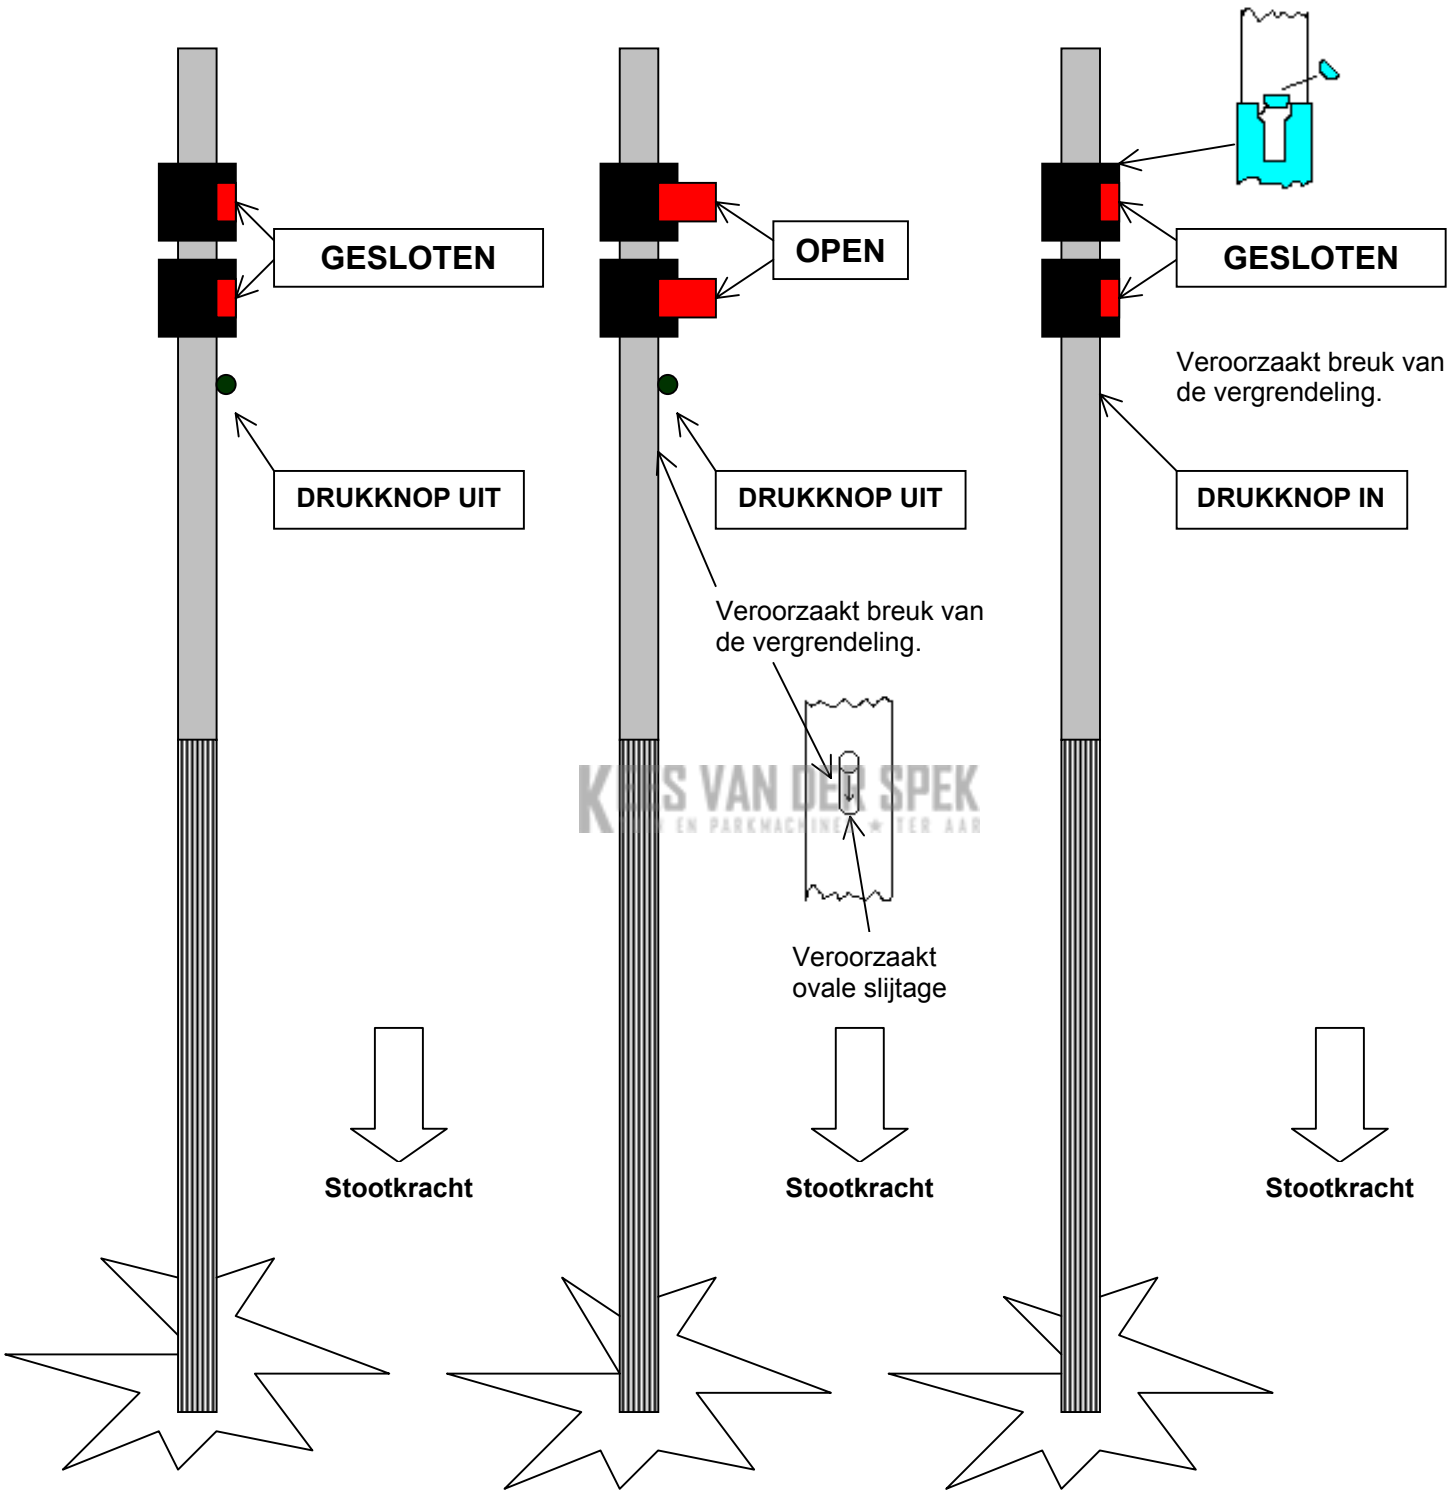
Drukknop uit en vergrendeld geeft de minste storing.

Vergrendeling open geeft slijtage op drukknopgat.

Vergrendeld maar drukknop in geeft slijtage / breuk van de vergrendeling
