# SILKY HAYAUCHI STOKZAGEN

## A. Gebruiksaanwijzing onderste sikkel van Hayauchi zaagblad

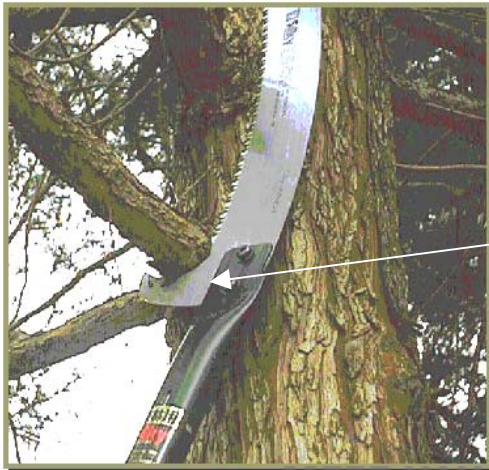
1. Maak met de onderste sikkel een snede in de bast van de tak.

*Onderste sikkel*

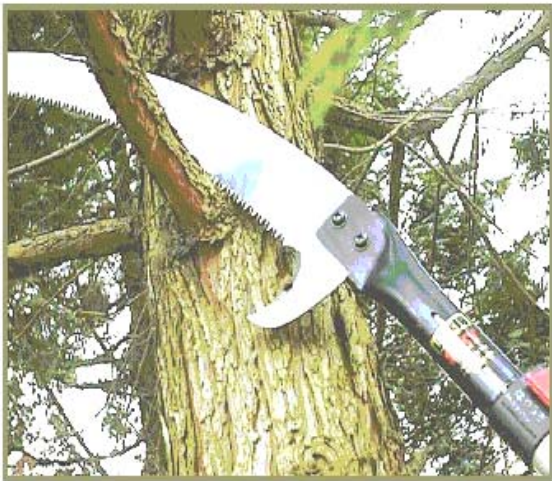
Zaag de tak door. Zonder snede kan de bast langs de stam afscheuren op het moment dat de tak bijna doorgesneden is, dit veroorzaakt grote schade aan de boom.

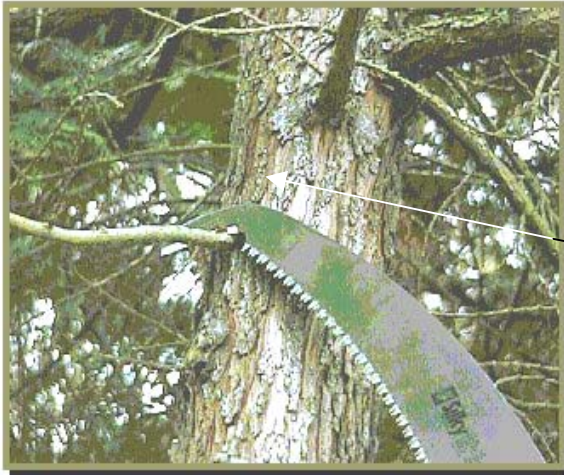
1. Ruk met de bovenste sikkel geen lootwerk af. Het Hayauchi zaagblad is niet berekend op slagkrachten. Verkeerd gebruik leidt tot breuk van het zaagblad.

**Bovenste sikkel**

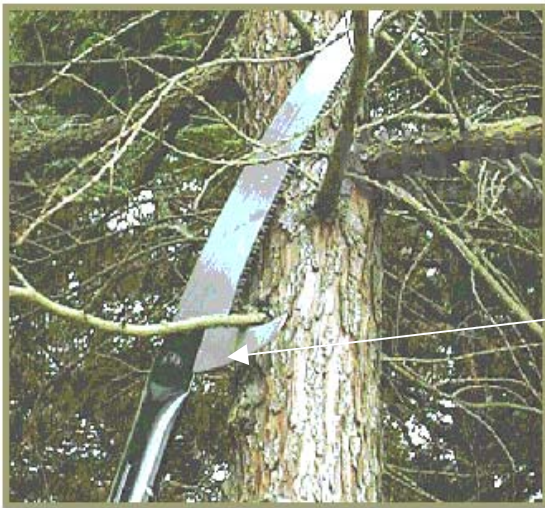
2. Ruk met de onderste sikkel geen lootwerk af. Het Hayauchi zaagblad is niet berekend op slagkrachten. Verkeerd gebruik leidt tot breuk van het zaagblad.

**Onderste sikkel**

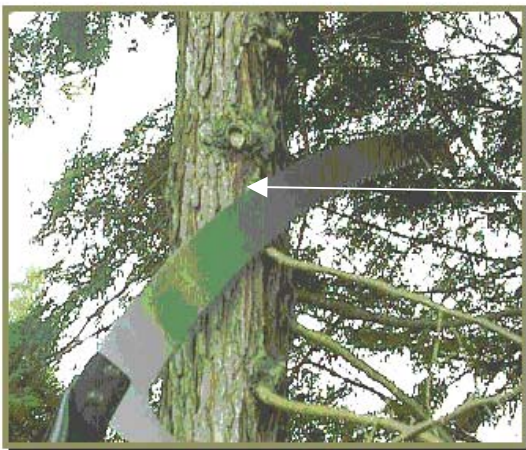
3. Probeer altijd te zagen, zelfs lootwerk.

**Zaagblad**

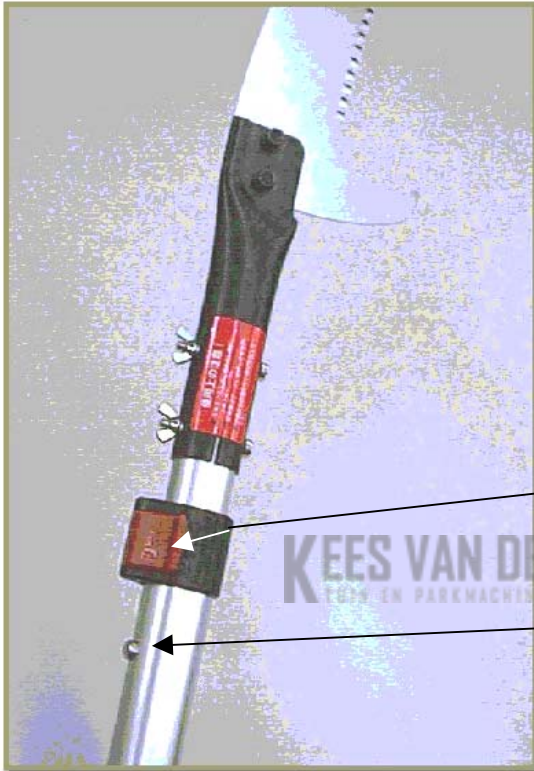
1. Let erop dat na het uitschuiven van de buizen, wanneer u een lengte heeft ingesteld, alle drukknopen uit de buizen komen.
2. Sluit de vergrendeling.

**Vergrendeling**  
(voorkomt zijdelings speling op de buizen)

**Drukknop**  
(regelt de lengte-instelling)

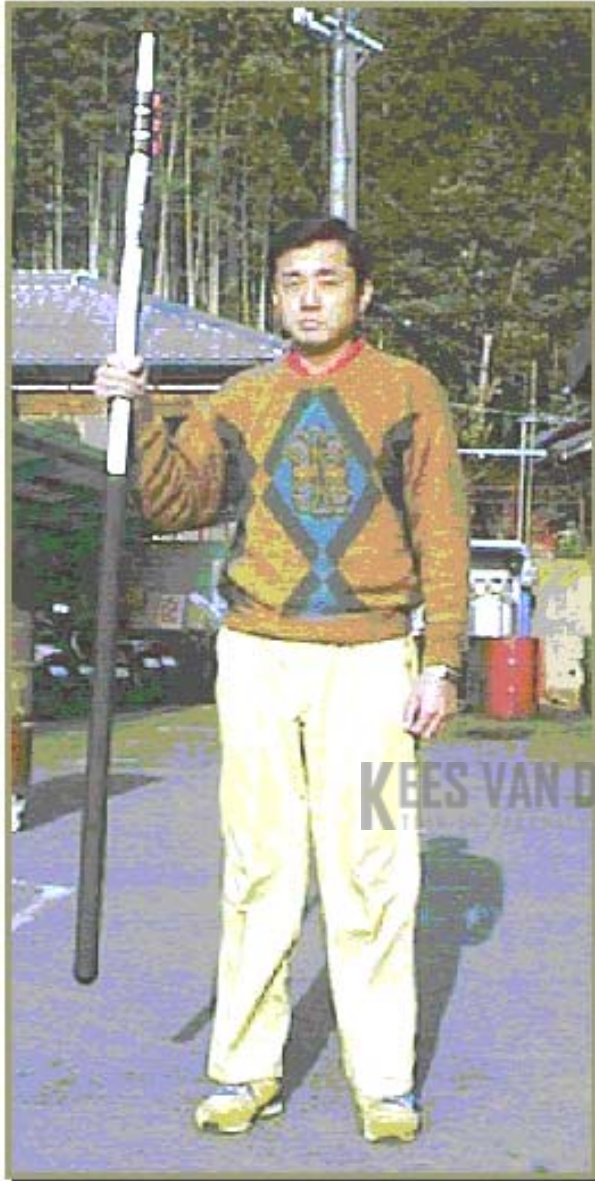
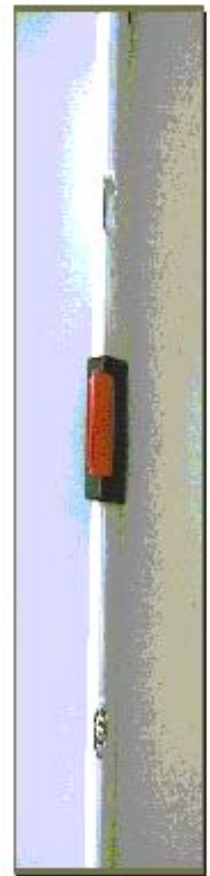
***De drukknopgaten zullen uitslijten.***

Laat de stokzaag niet rechtstandig op de grond vallen. De slagkracht zal schade veroorzaken, de buis zal breken en de drukknopgaten zullen uitslijten.

Breuk na rechtstandige val op de grond of na slaan op ander voorwerp.

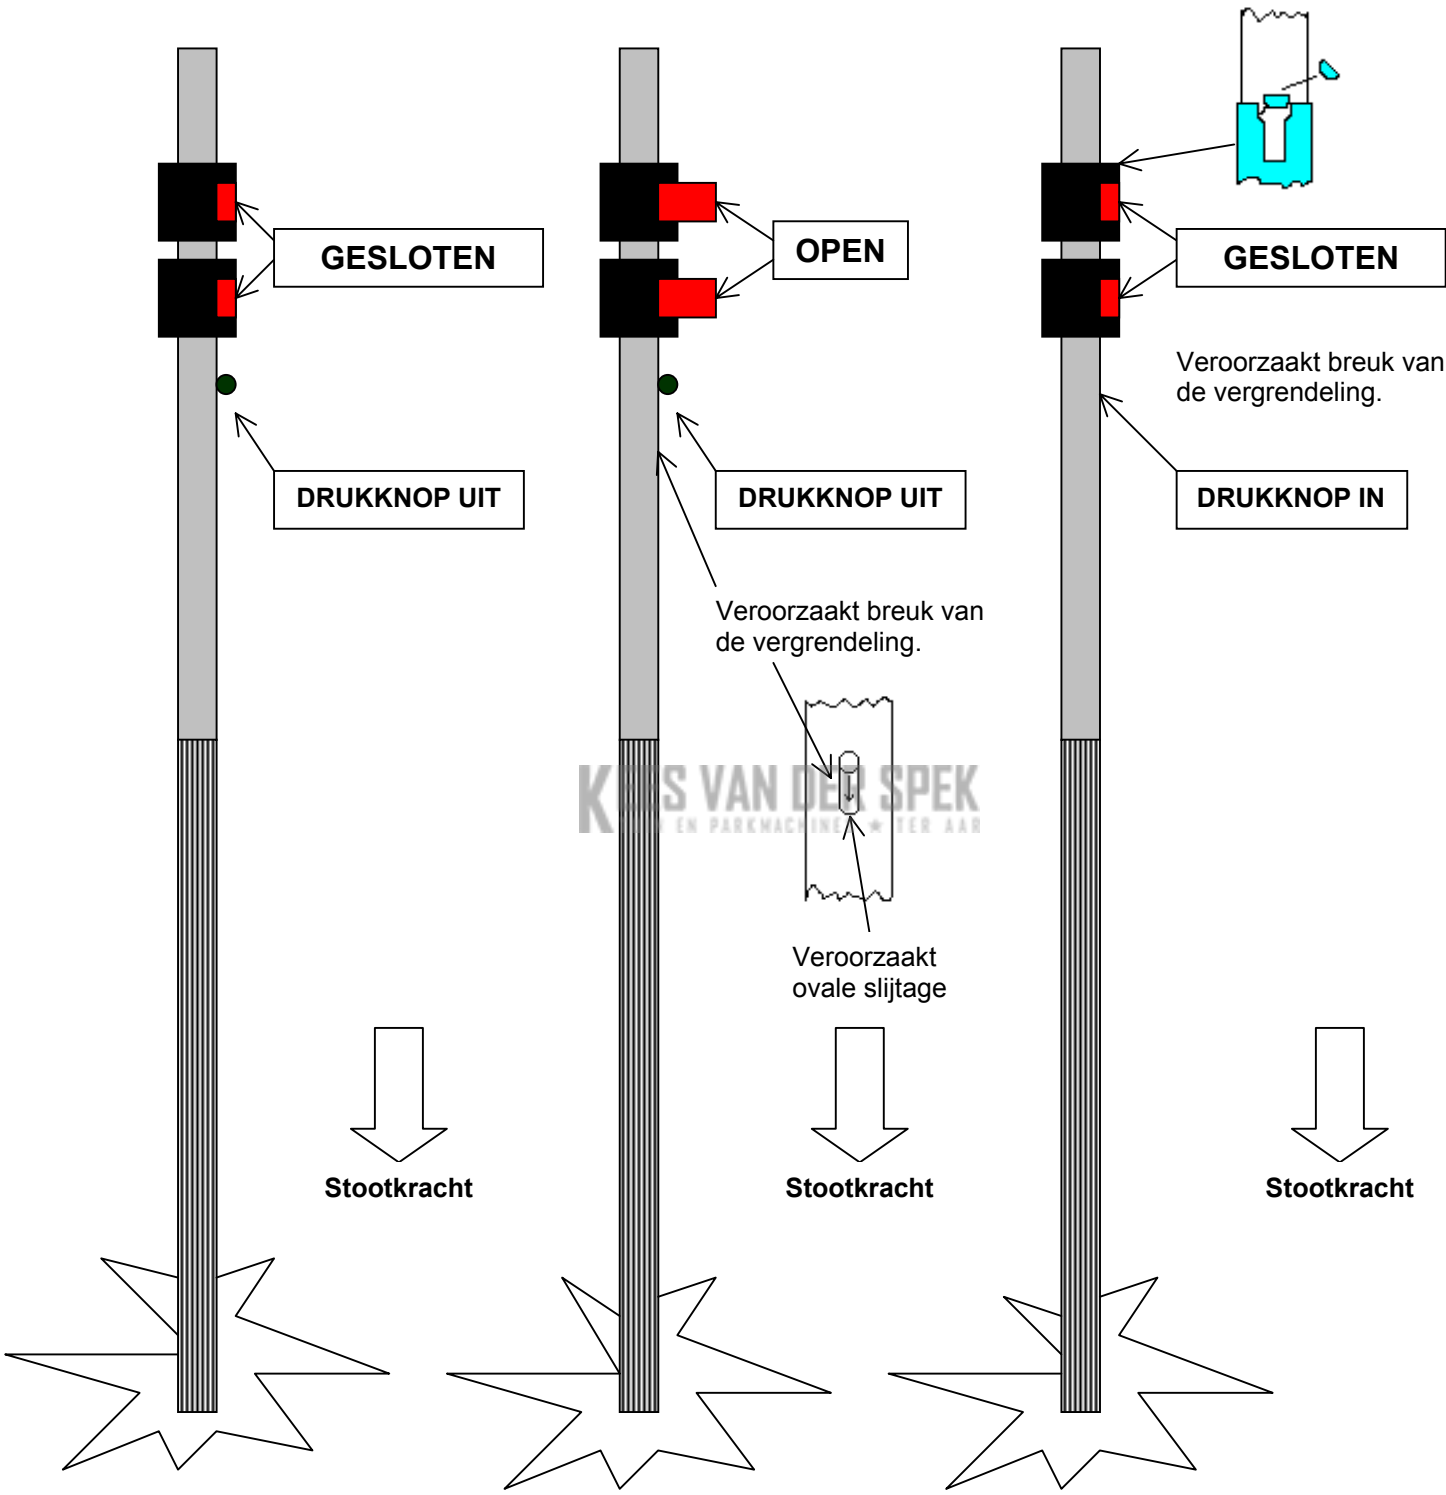
Drukknop uit en vergrendeld geeft de minste storing.

Vergrendeling open geeft slijtage op drukknopgat.

Vergrendeld maar drukknop in geeft slijtage / breuk van de vergrendeling
